PROJEKT BUDOWLANY

REMONT BUDYNKU KOŚCIOŁA PARAFIALNEGO p.w. NMP NIEPOKALANIE POCZĘTEJ W SIERAKOWIE OBEJMUJĄCY WYMIANĘ POKRYCIA DACHOWEGO, RENOWACJĘ DREWNIANEJ KONSTRUKCJI DACHOWEJ ORAZ ZABIEGI INTERWENCYJNE W OBRĘBIE TYNKÓW ELEWACYJNYCH

(obiekt wpisany do rejestru zabytków pod nr 2498/A)

Poznań, czerwiec 2019r.

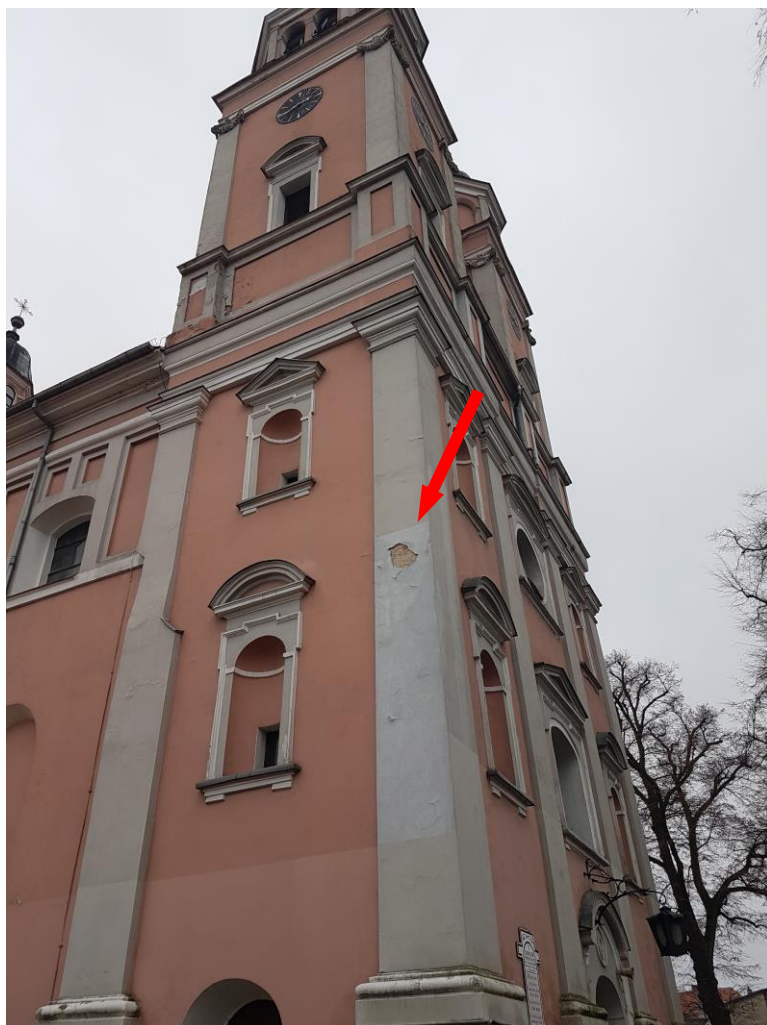
Fot. 11 – Ubytki tynku pilasta w narożu południowo-wschodnim.

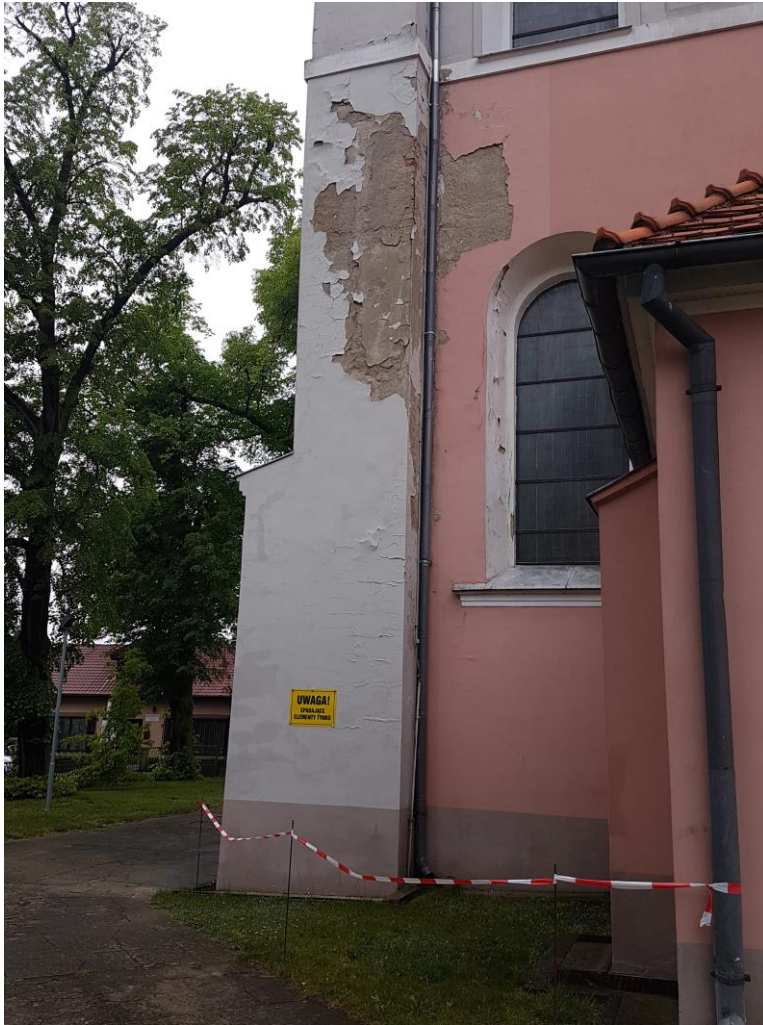
Fot. 12 – Zniszczenia tynku na pilastrze w narożu południowo-zachodnim powstałe najprawdopodobniej na skutek infiltracji wody z nieszczelnej rury spustowej. Widoczne wyгородzenie terenu przy budynku taśmą z uwagi na zagrożenie spadającymi fragmentami tynku.

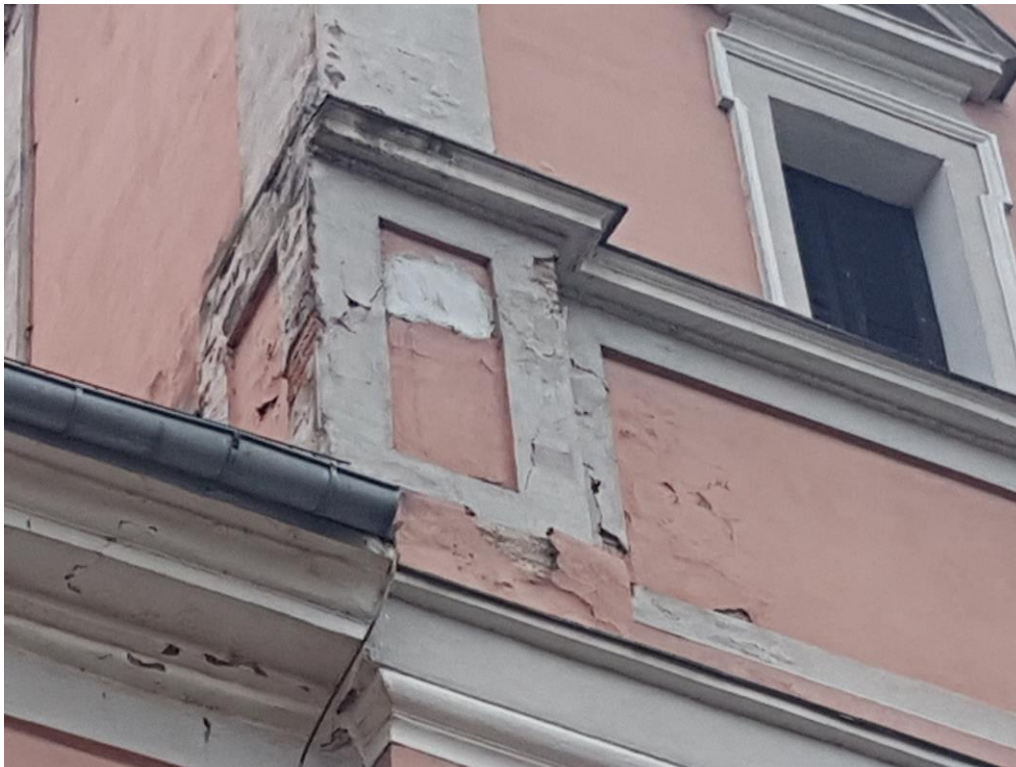
Fot. 13 – Zniszczenia tynku elewacyjnego wieży – naroże południowo zachodnie, rejon styku wieży z okapem dachu.

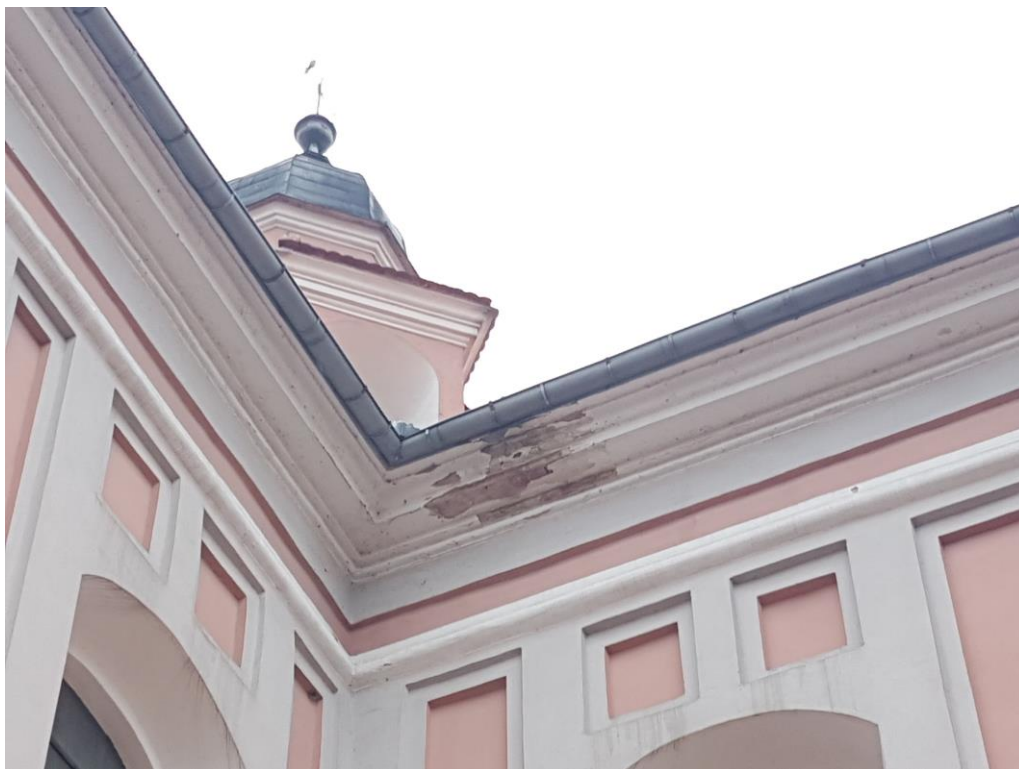
Stan techniczny obróbek blacharskich, rynien i rur spustowych jest niezadowalający. Elementy te są lokalnie zużyte technicznie i obłuzowane, co powoduje powstawanie nieszczelności, które prowadzą do niszczenia tynków i zawilgacania gzymsów.

Fot. 14 – Zawilgocenie i ubytki tynku gzymsu na skutek nieszczelności rynny.

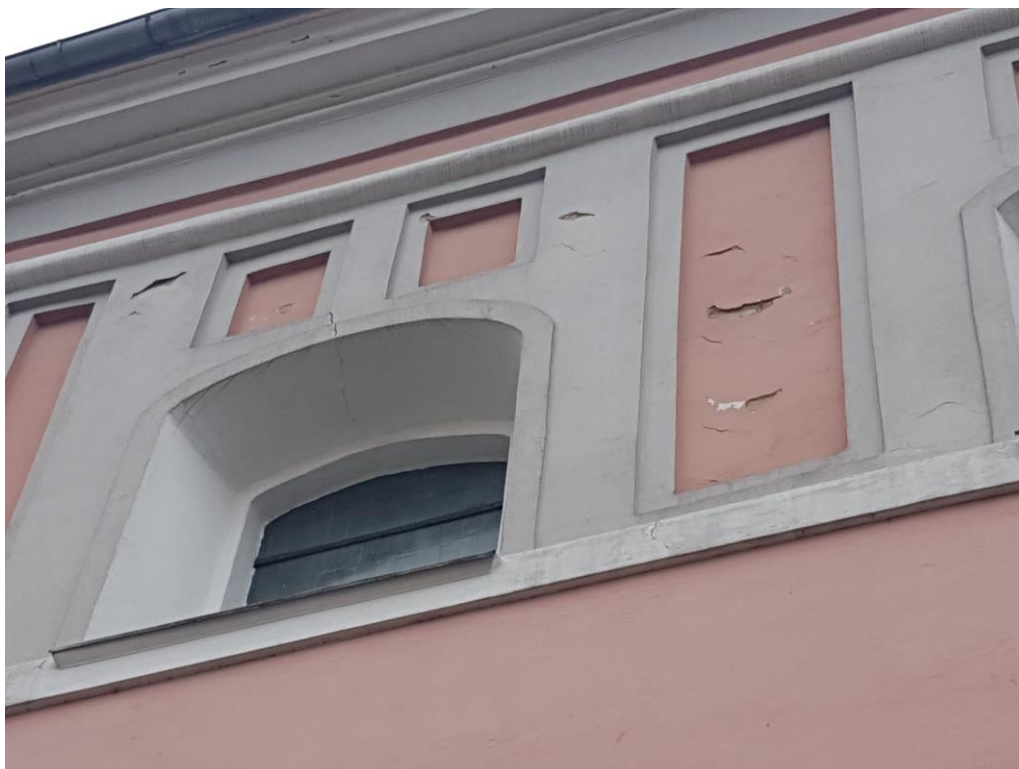
Fot. 15 – Kolejny przykład odspojenia tynku elewacyjnego.

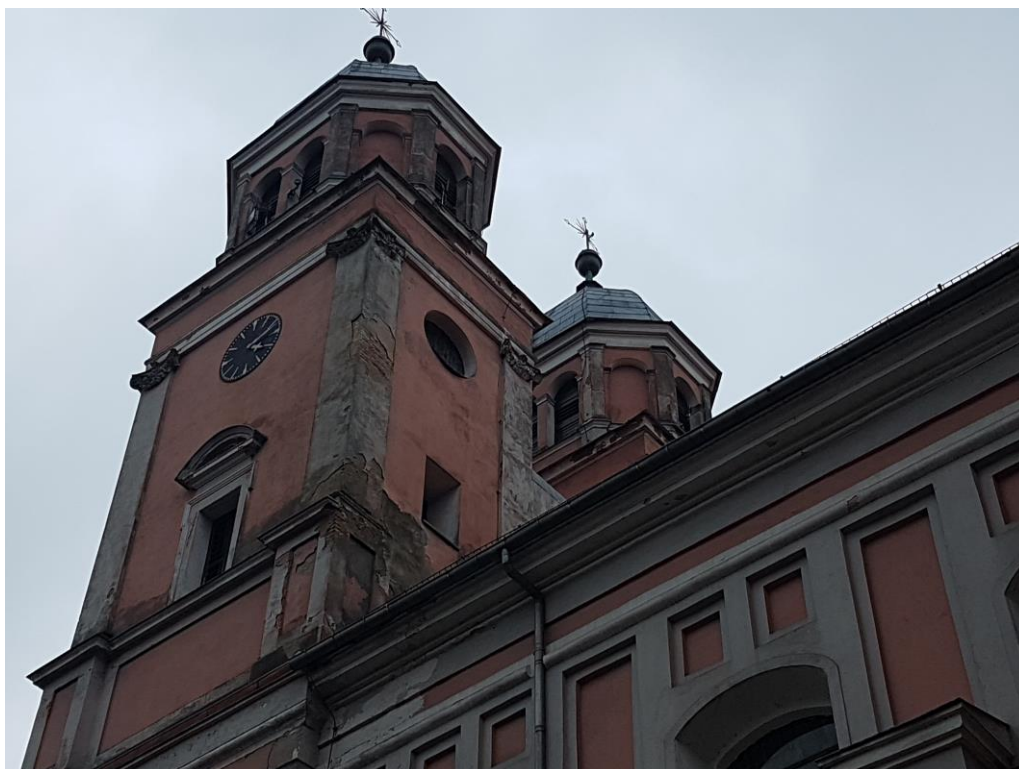
Fot. 16 – Wieża w narożu północno-wschodnim budynku – widok ogólny.
Widoczne silne zniszczenia tynków elewacyjnych.

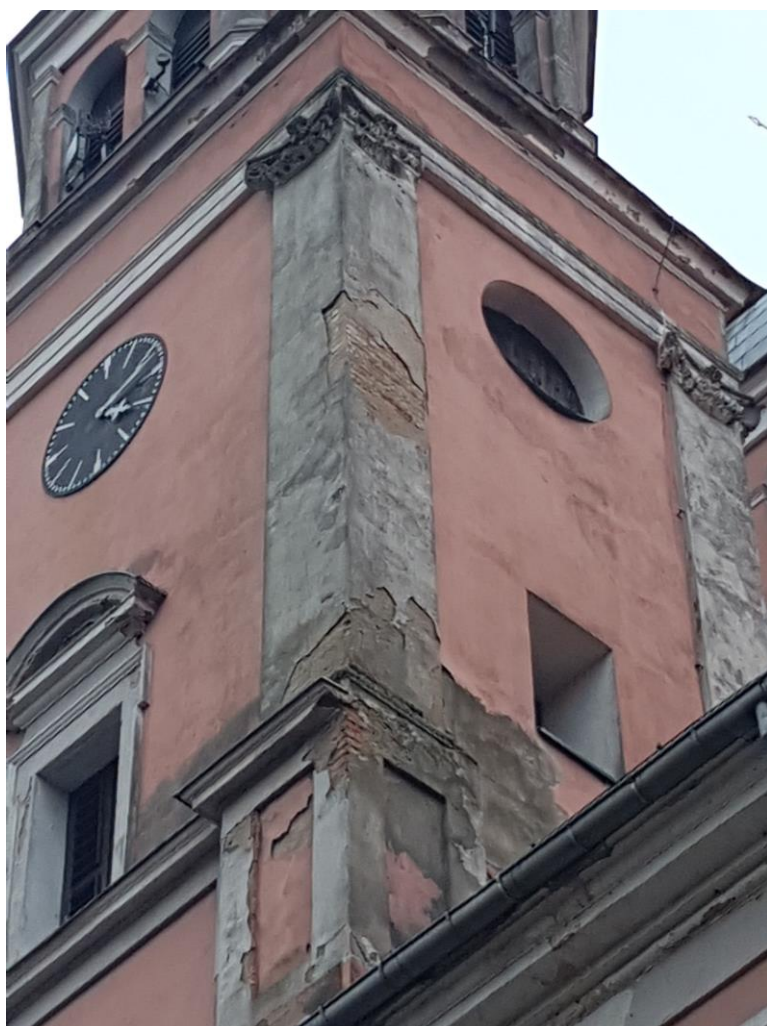
Fot. 17 – Szczegół zniszczeń tynku wieży w narożu północno-wschodnim widocznej na fot. 16. Ubytki, spękania i silne zawilgocenia tynku.

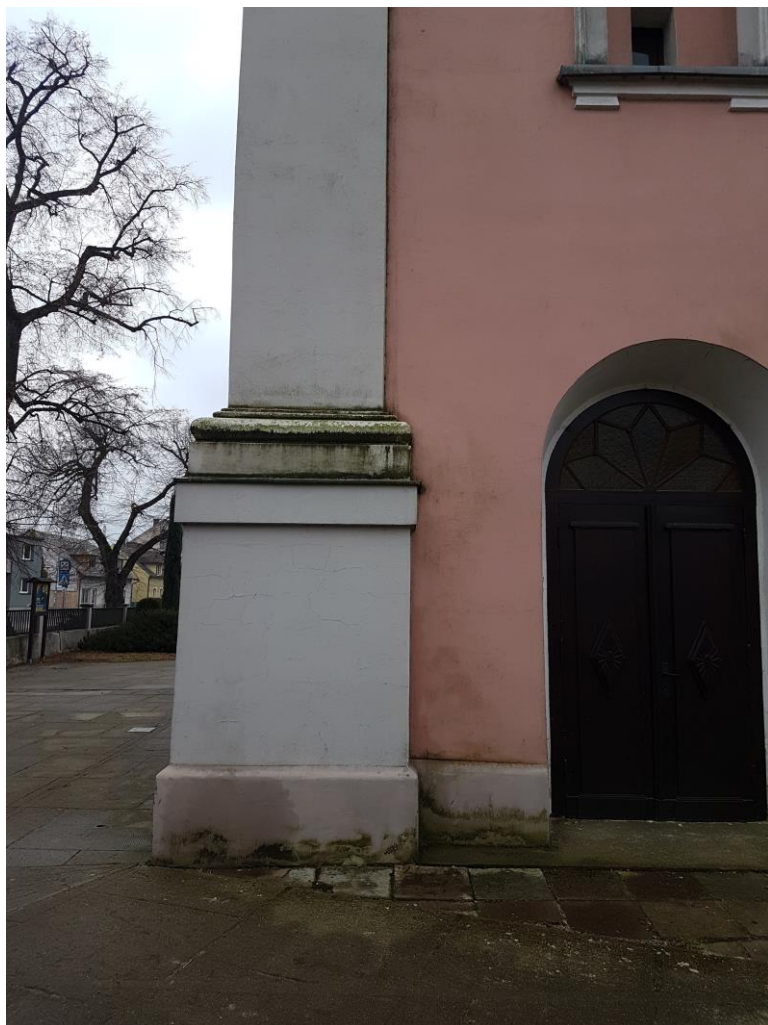
Fot. 18 – Korozja biologiczna na gzymsie i cokole budynku (wejście boczne w narożu północno wschodnim budynku).

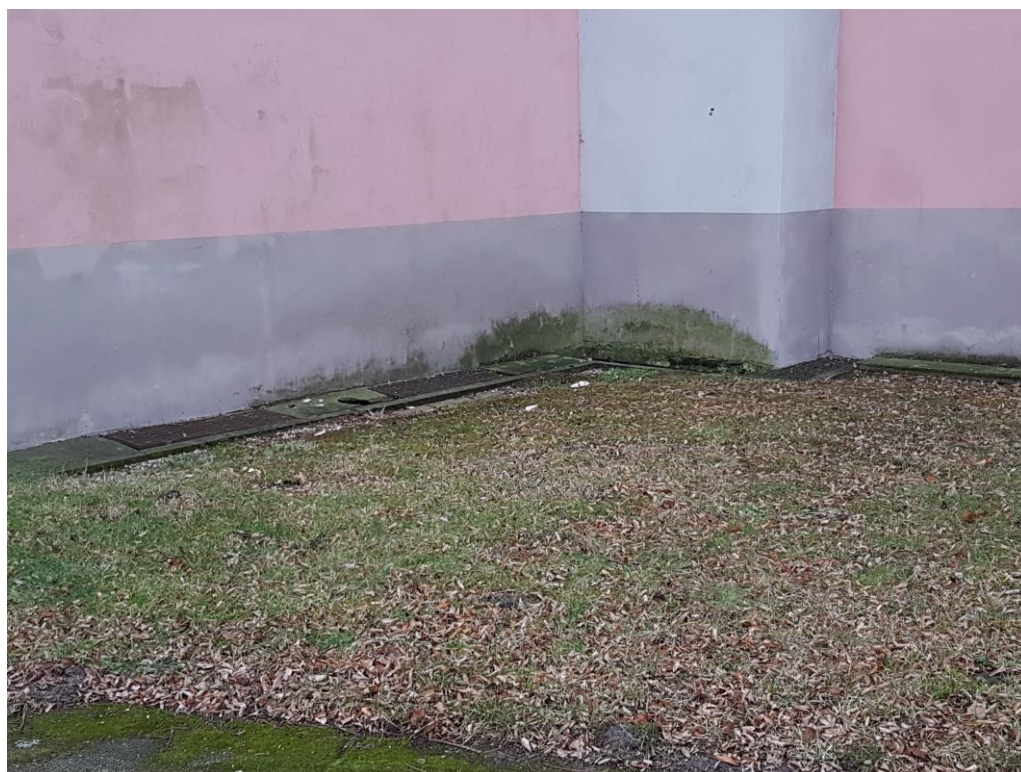
W części cokółowej silne zawilgocenia tynków spowodowane są również brakiem izolacji przeciwwilgociowej zarówno poziomej jak i pionowej. Brak izolacji umożliwia kapilarne podciąganie wody w głąb materiału ceramicznego murów.

Fot. 19 – Przykład zawilgocenia cokołu.

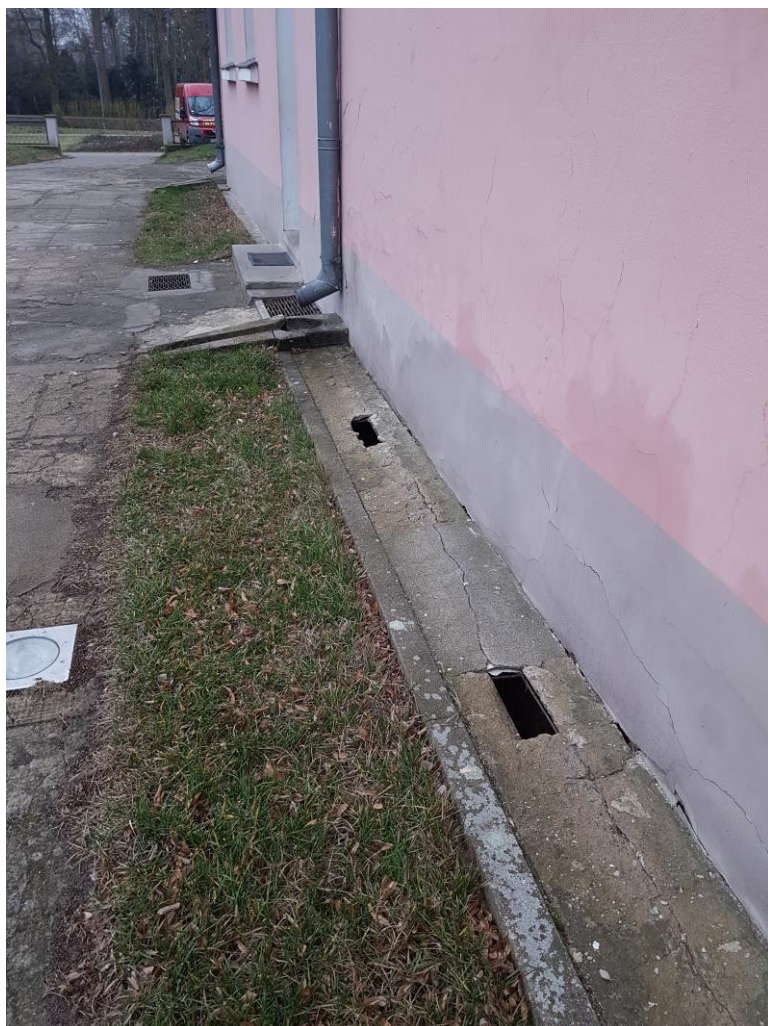
Fot. 20 – Spękania tynku cokołowego. W głębi widoczny brak opaski i kanału przy ścianie zewnętrznej budynku.

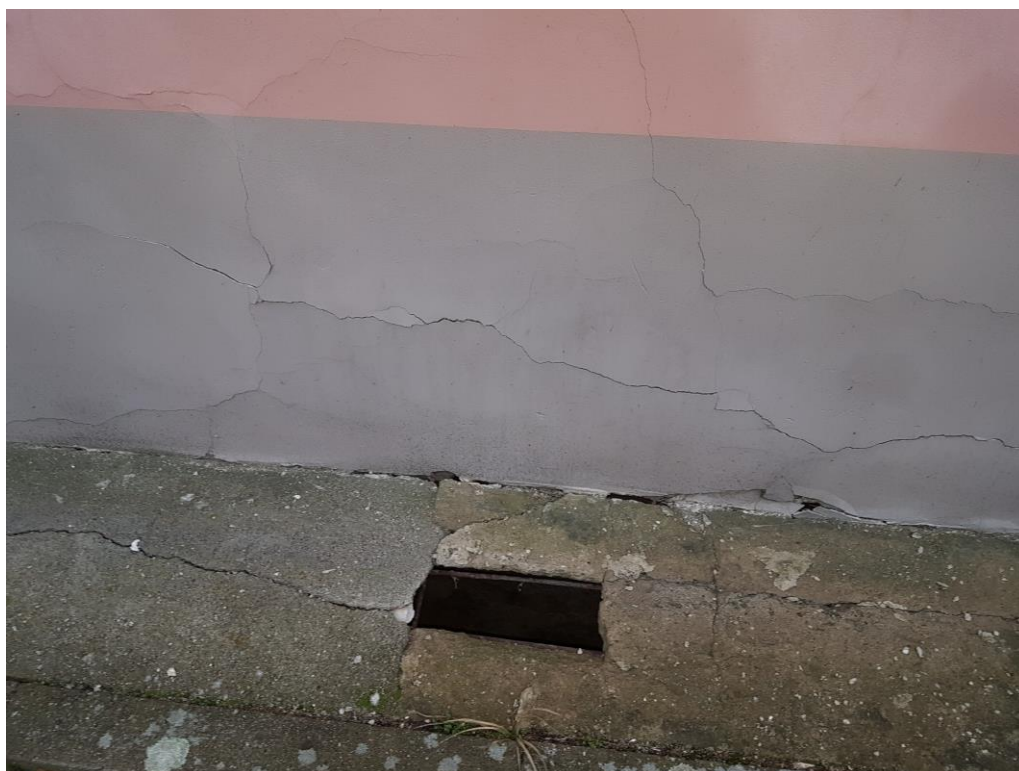
Fot. 21 – Szczegół spękań przekrycia kanału biegnącego wzdłuż ściany budynku oraz spękań tynku cokołowego – porównaj z fot. 19.

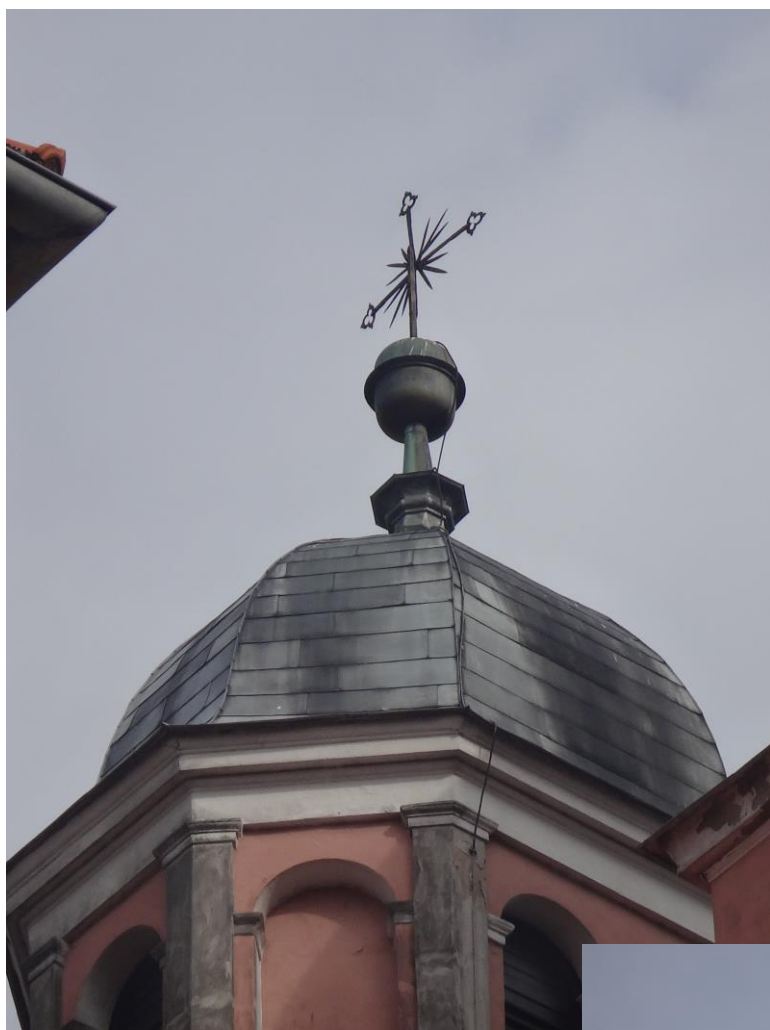
W niezadowalającym stanie technicznym znajduje się również pokrycie hełmów wieżowych wykonane z blachy tytan-cynk, która lokalnie uległa uszkodzeniu. Stan ten powoduje infiltrację wód opadowych do wnętrza wież, powodując zawilgocenia elementów drewnianych ich deskowania i konstrukcji.

Fot. 22 – Stan zachowania pokrycia na hełmie wieży, wykonanego z blachy tytan-cynk.

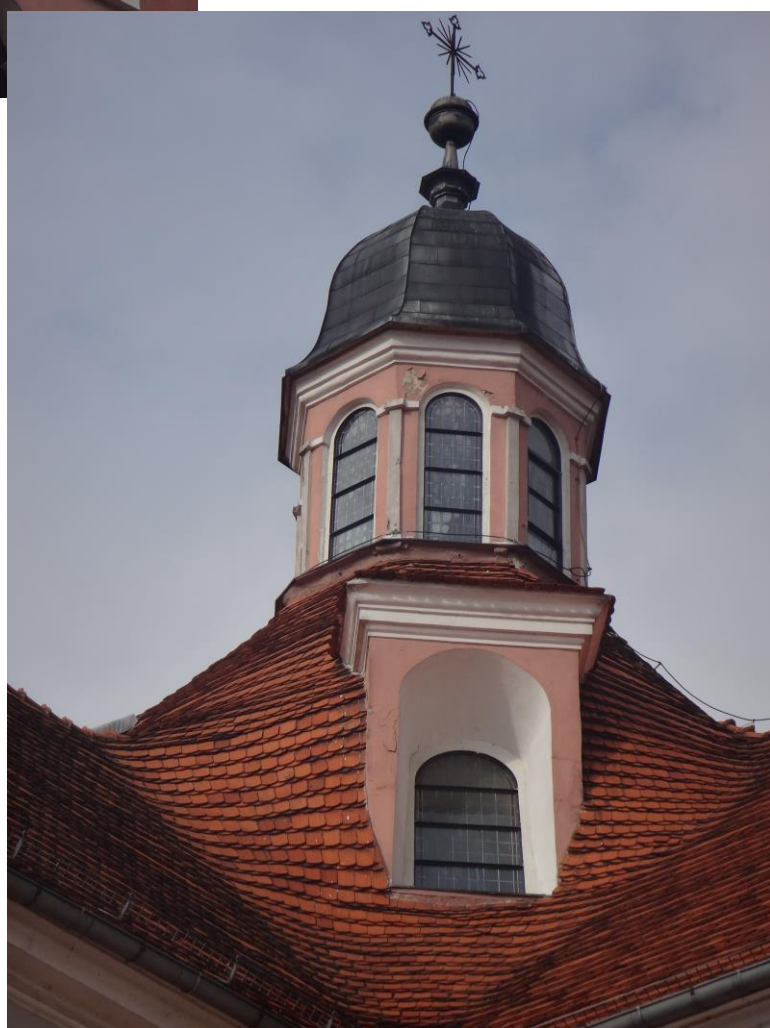
Stan pokrycia dachowego wykonanego z dachówki ceramicznej – karpiówki należy określić jako niezadowolający. Dachówka jest zużyta technicznie i lokalnie nie zapewnia

szczelności połączeń dachowych. Lokalnie stwierdzono obłuzowanie dachówek co może stanowić (przy ich spadaniu z wysokości) realne zagrożenie dla bezpieczeństwa zdrowia i życia osób przebywających w bezpośrednim sąsiedztwie budynku.

Fot. 23 – Stan zachowania pokrycia dachówkowego oraz pokrycia na hełmie latarni w środkowej części obiektu.

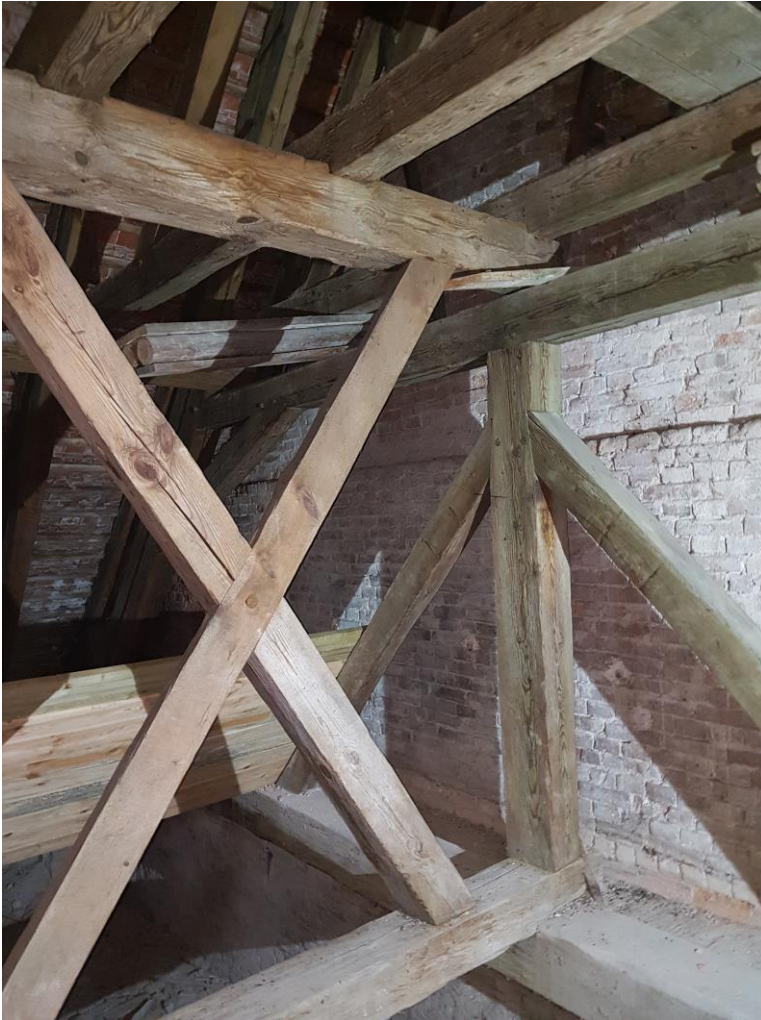
Fot. 24 – Widok ogólny więźby dachowej oraz ściany ceramicznej w obrębie poddasza. Z uwagi na porażenie szkodnikami drewna stan określa się jako niezadawalający.

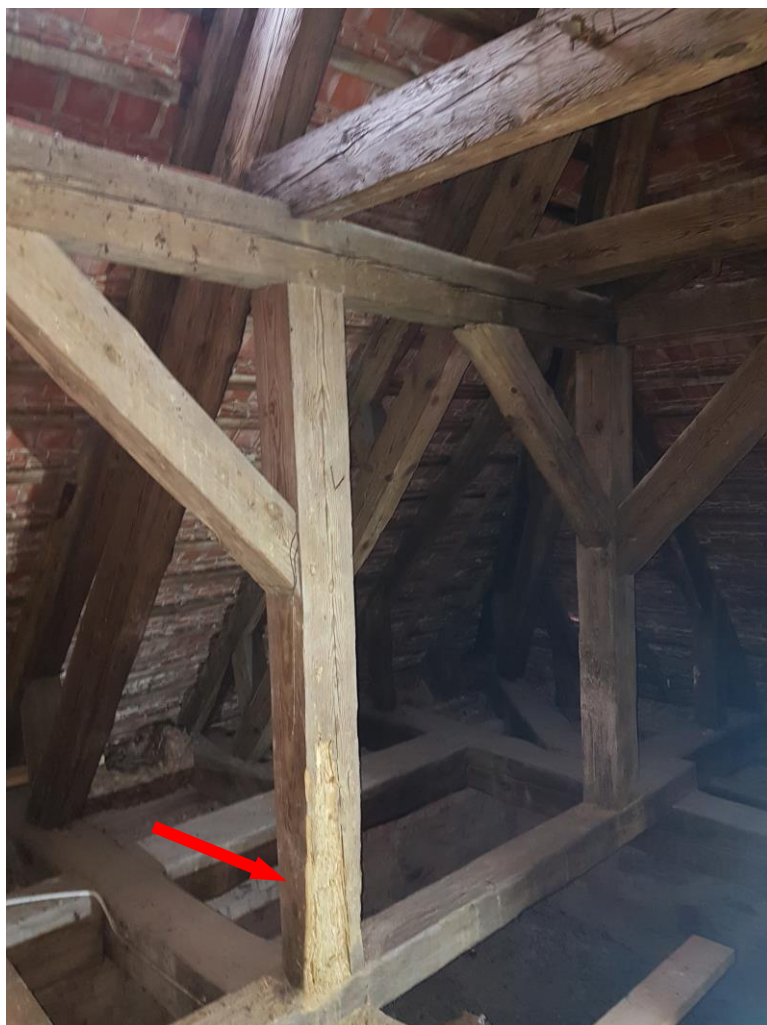
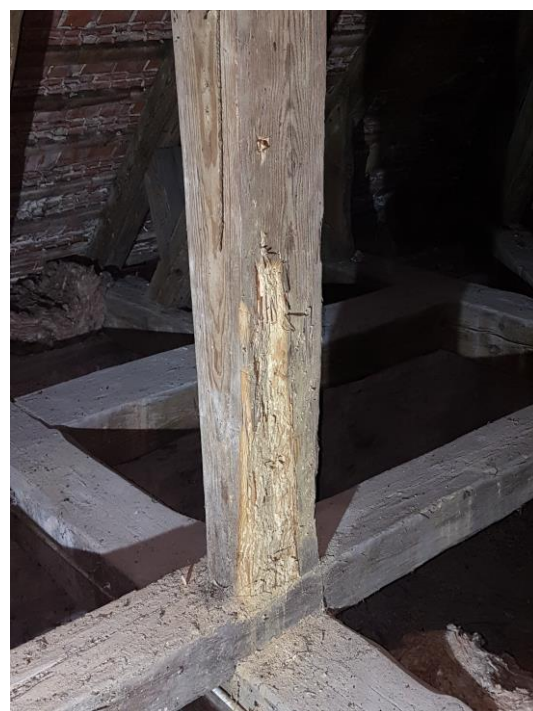
Fot. 28, 29 – Korozja techniczna (zmuśnienie) słupa – konieczne ociosanie lub wymiana elementu.

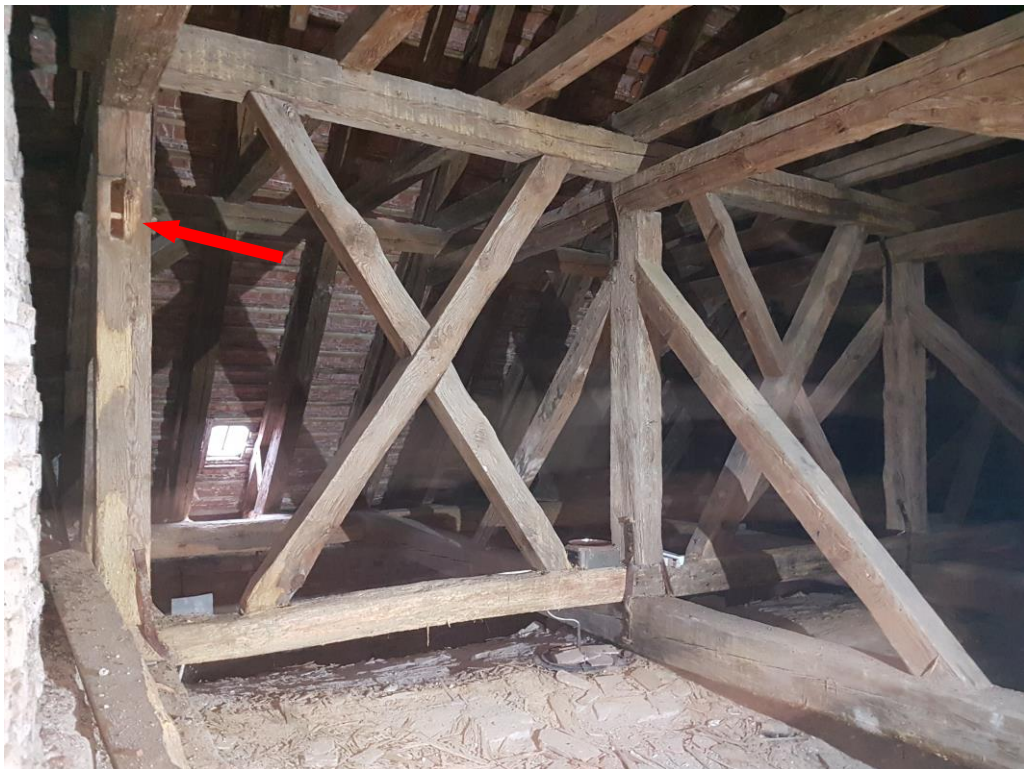
Fot. 30 – Kolejny przykład stanu więźby dachowej – strzałką zaznaczono brak miecza, który należy uzupełnić w ramach remontu.

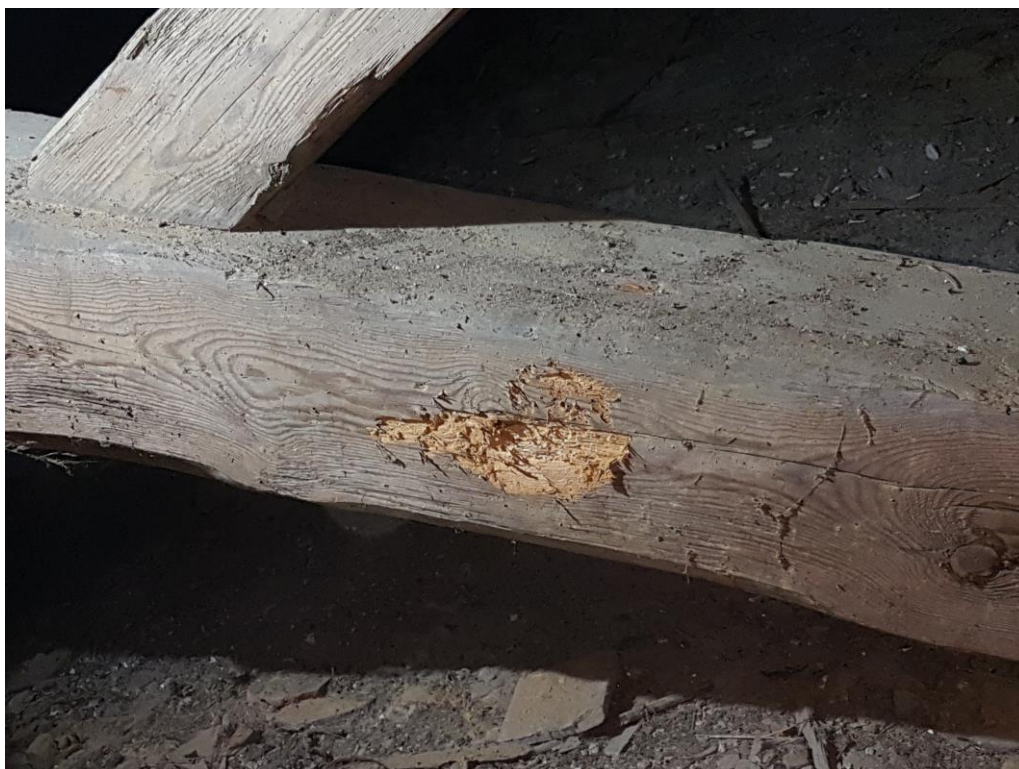
Fot. 34 – Lokalne powierzchniowe zmurzenie belki drewnianej – konieczne ociosanie oraz ewentualne wzmocnienie elementu (wzmocnienie uzależnione wielkością powstałego ubytku po ociosaniu).

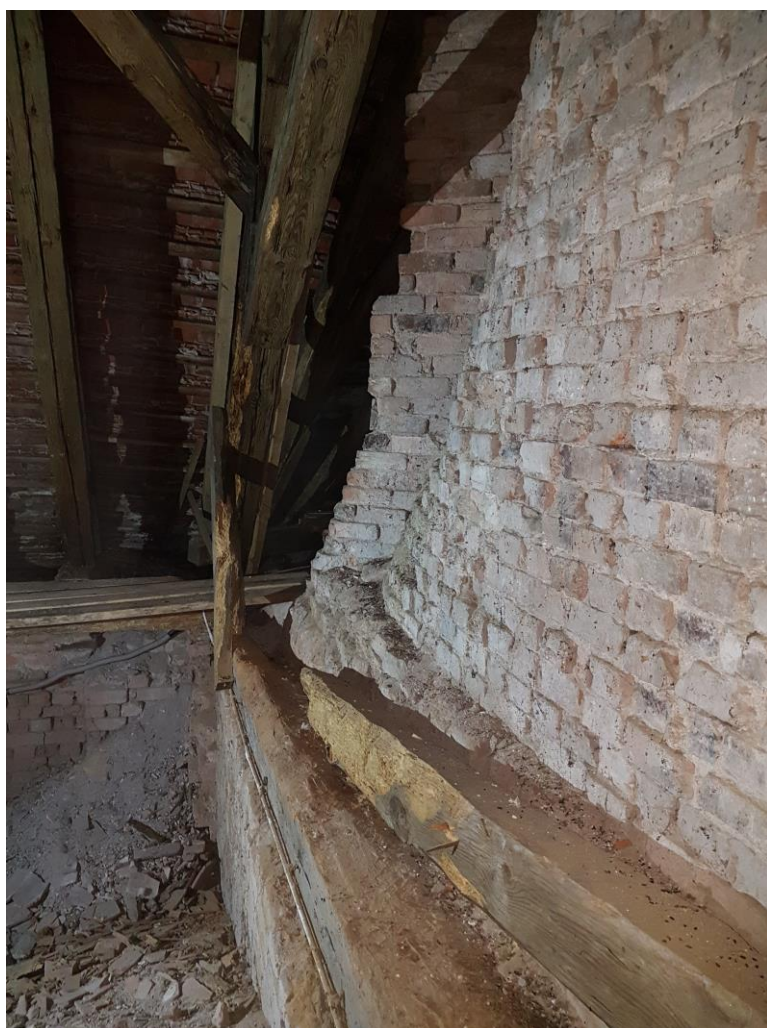
Fot. 35 – Przykład zniszczenia krokwi i podwaliny drewnianej – konieczna wymiana. Element w znacznej części zmurzały.

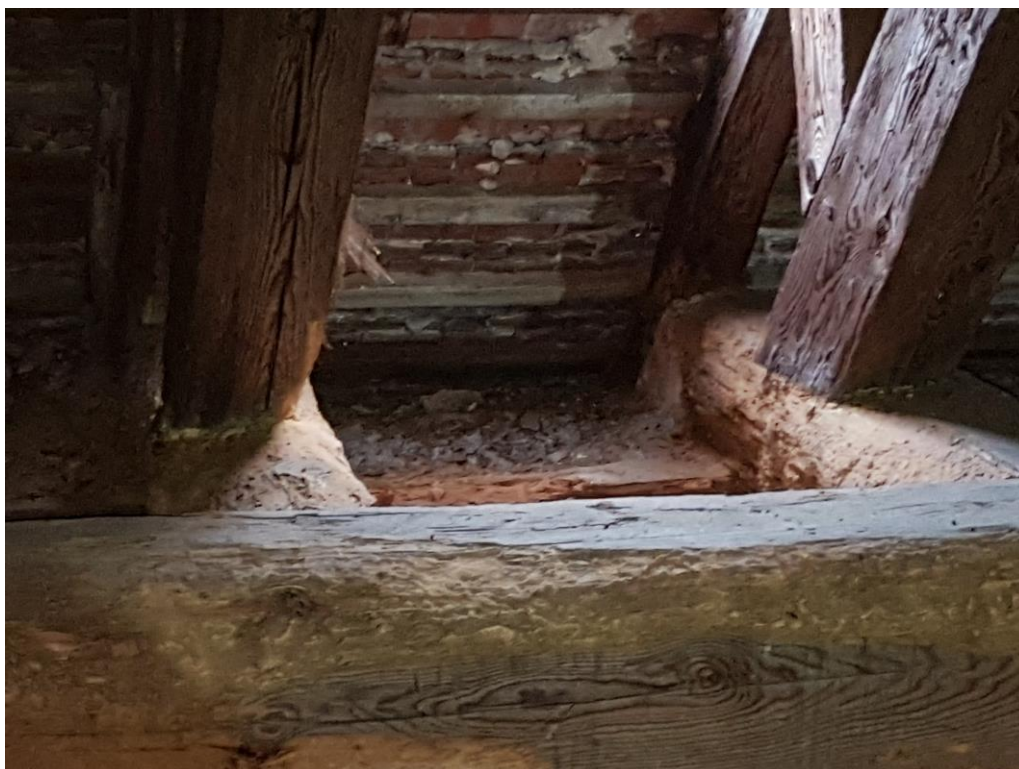
Fot. 36 – Przykład zniszczeń „kulawek” – widoczne zmurszenia elementu. Konieczne wzmocnienie elementów lub ich wymiana na nowe o takim samym przekroju i sposobie połączenia z pozostałymi elementami więźby dachowej (krokwią, przypustnicą i belką).

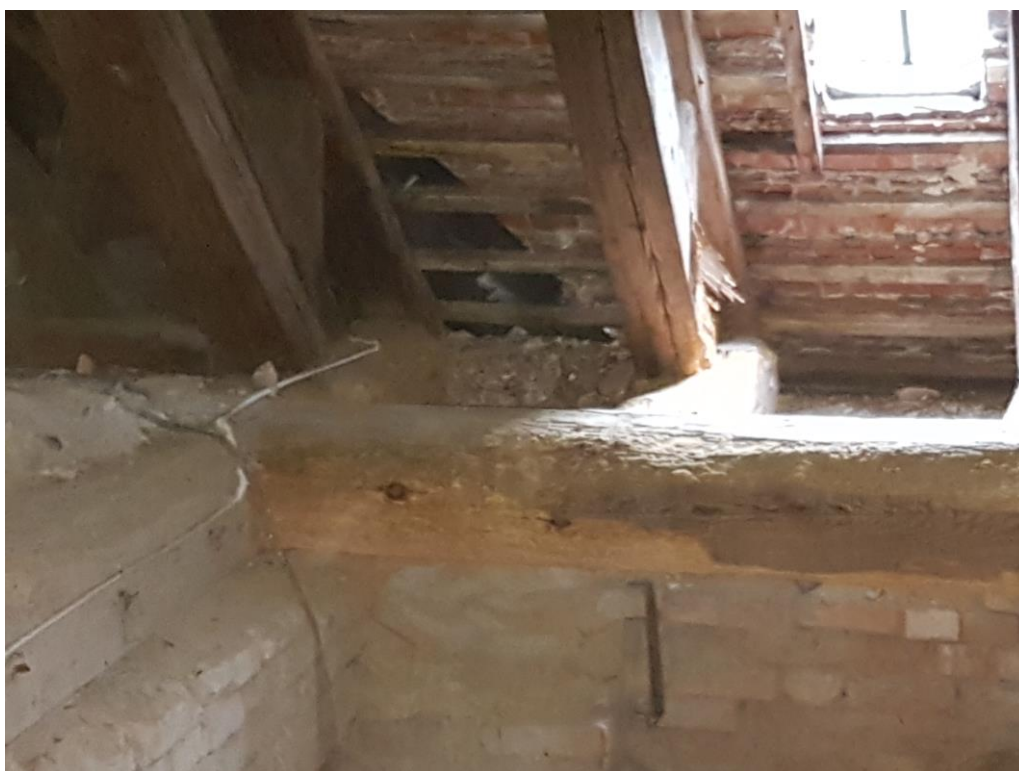
Fot. 37 – Kolejny przykład zmurszenia elementów więźby dachowej (krokwi, kulawki i belki).
Sytuacja analogiczna do zaprezentowanej na fot. 35.

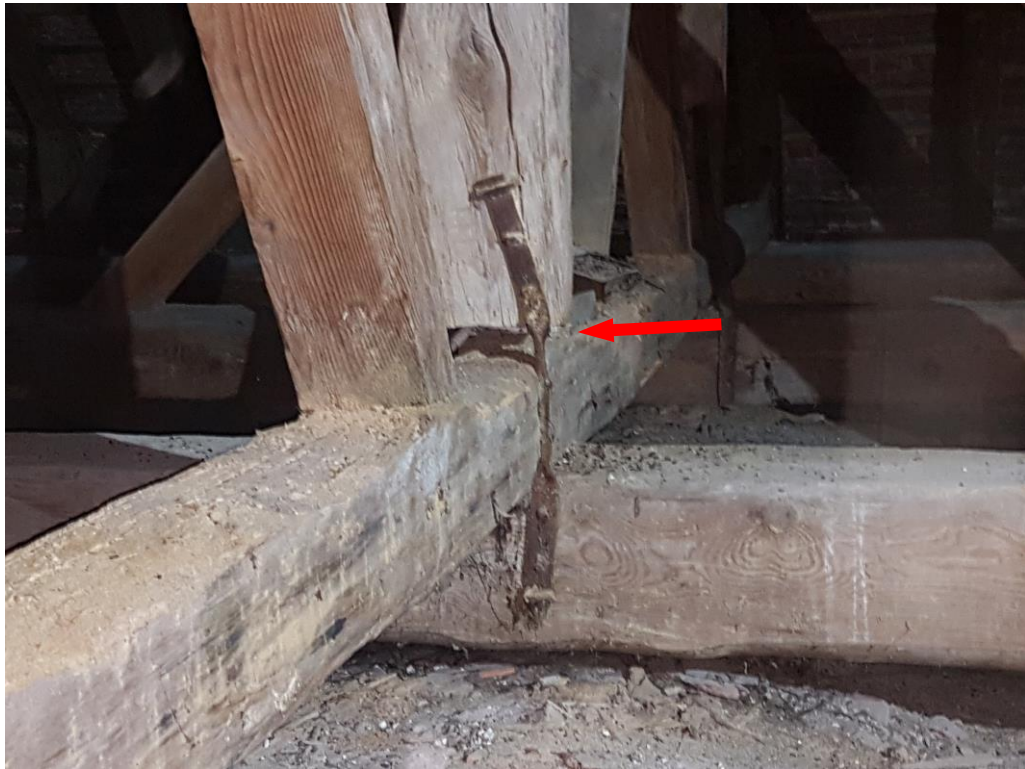
Fot. 38 – Przykład połączenia w węźle belki więzારowej, płatwie i stupa. Widoczne „wyhaczenie” stupa z gniazda na skutek ugięcia podwaliny i belki więzારowej. Należy sprawdzić jakość połączeń.

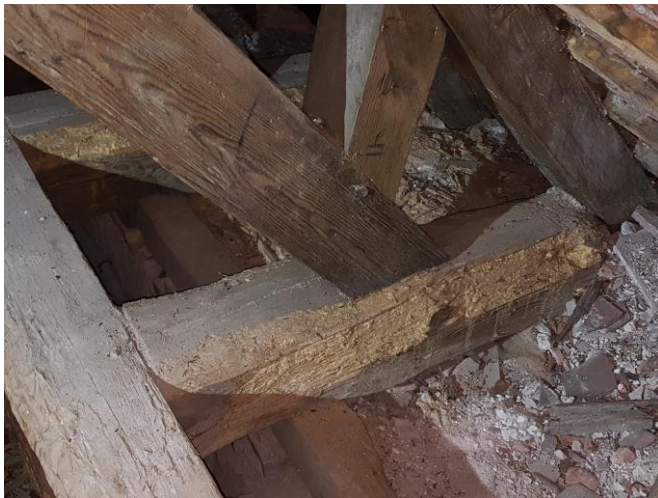
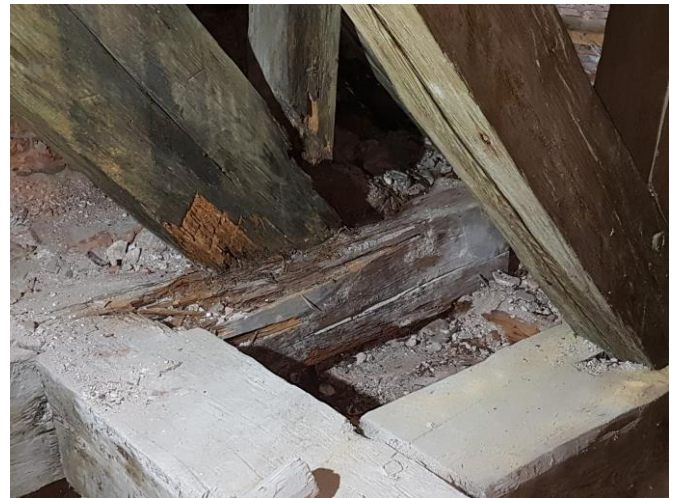
Fot. 39, 40 – Przykłady zniszczeń „kulawek” i krokwi dachowych w części przyokapowej. Konieczna naprawa poprzez wzmocnienia lub wymianę elementów.

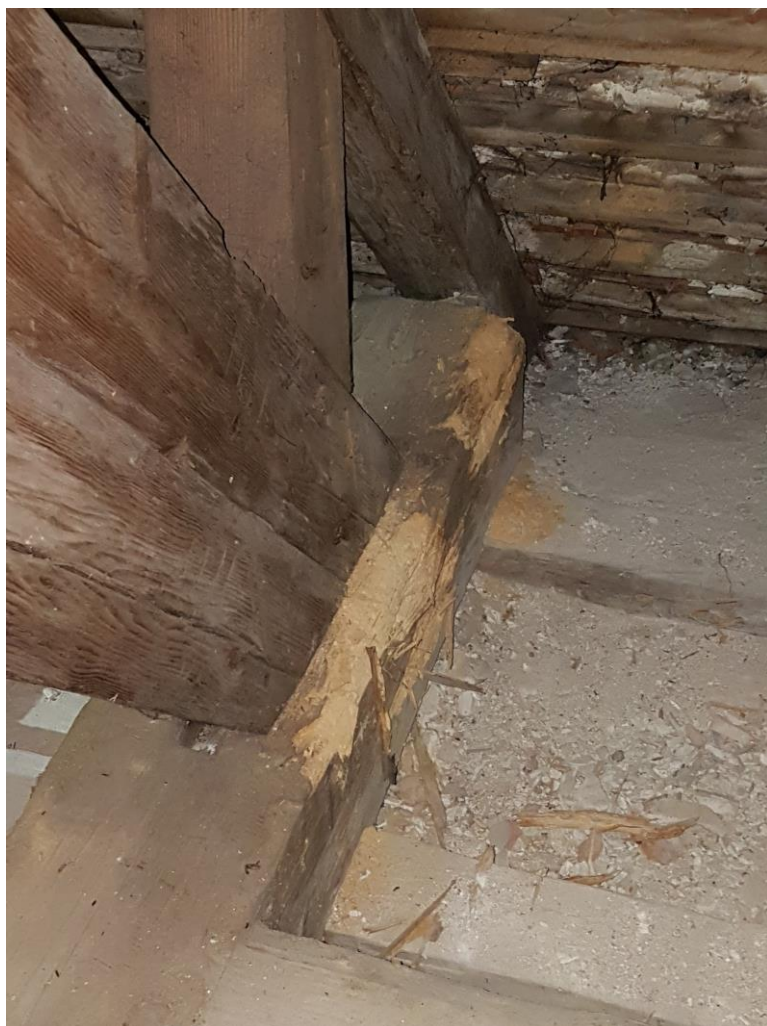
Fot. 41 – Kolejny przykład zmurszenia belki w części przyokapowej.

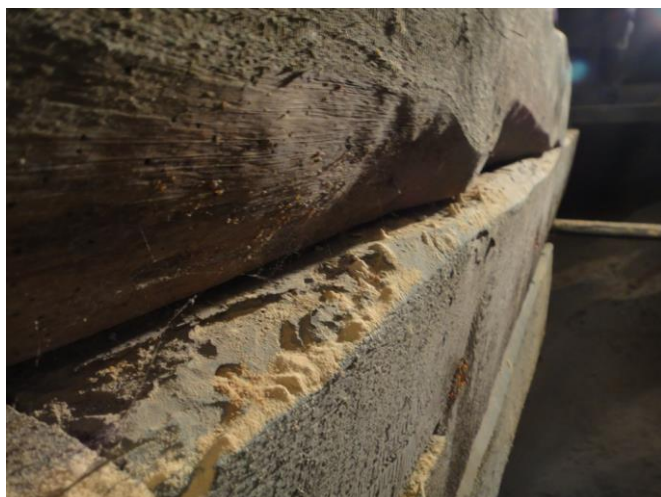
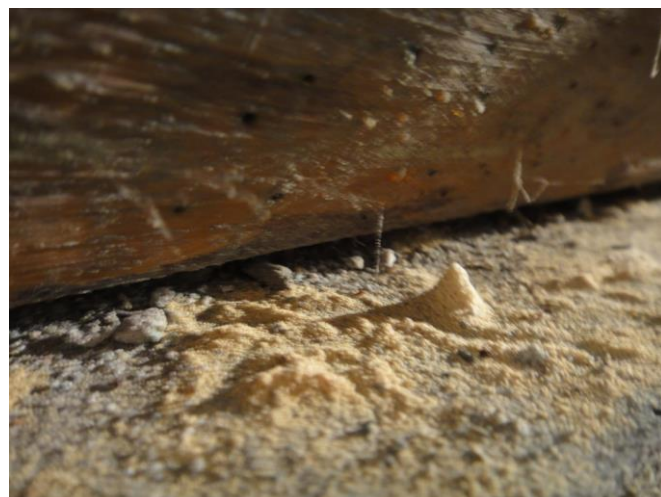
Fot. 42, 43 – Przykładowe ogniska żerowania drewnojadów (owadów szkodników drewna).

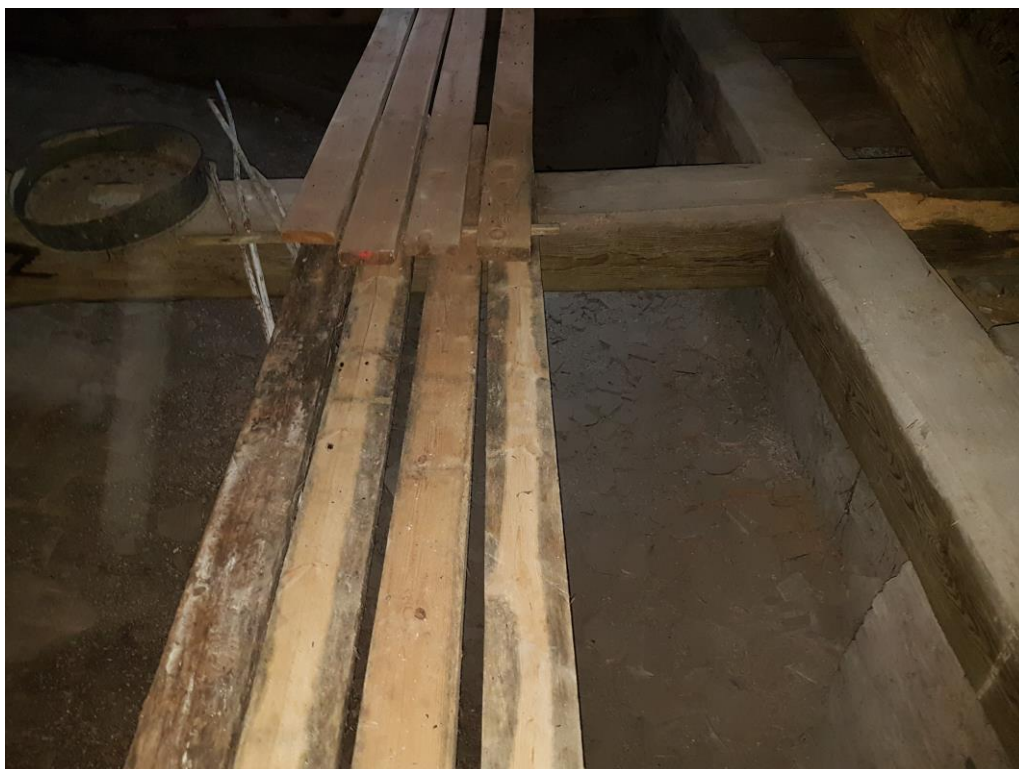
Na poddaszu nie wykonano traktów komunikacyjnych – obecnie stanowią je luźno ułożone deski, które nie spełniają podstawowych warunków dla ich bezpiecznego użytkowania.

Fot. 44 – „Trakt komunikacyjny” na poddaszu, który stanowią luźno ułożone deski, nie spełniający podstawowych warunków dla jego bezpiecznego użytkowania.

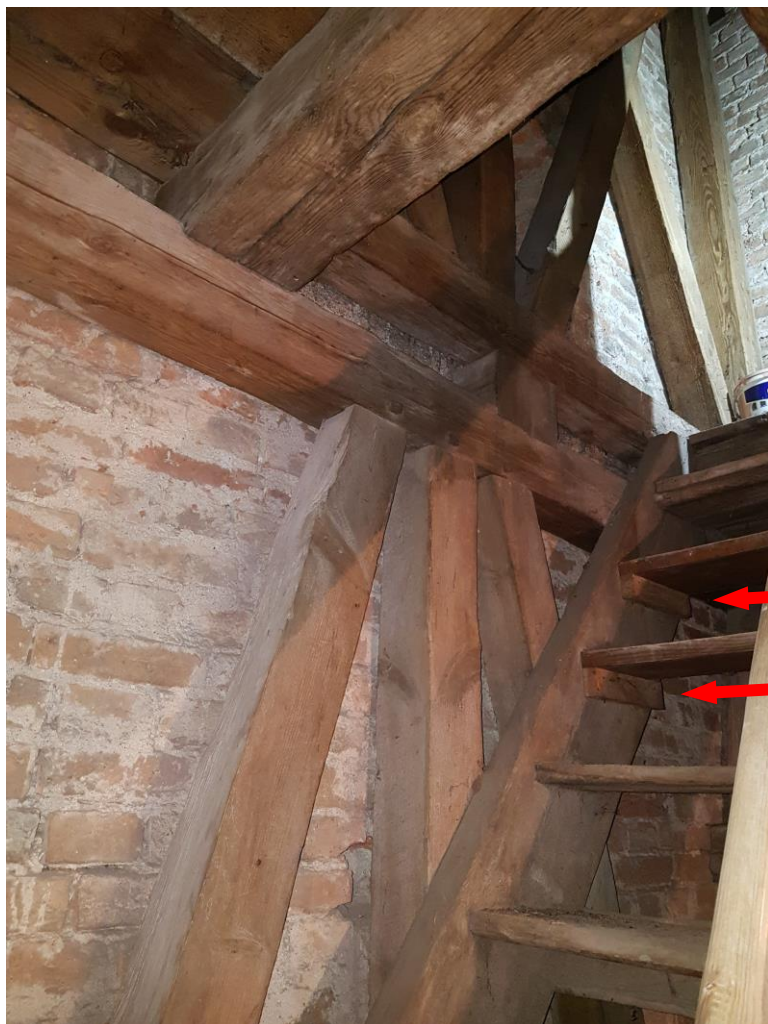
Fot. 47 – Widoczne ślady zacieków na konstrukcji drewnianej w obrębie wieży. Schody drabiniaste z uwagi na działalność szkodników drewna kwalifikują się do wymiany. W górnej części schodów widoczne doraźne naprawy poprzez wykonanie podpór dla stopni.

W złym stanie technicznym, z powodu działania szkodników drewna znajdują się schody drabiniaste i podesty w obrębie wież. Schody wraz z podestami należy wykonać jako odwzorowanie istniejących zarówno poprzez zastosowanie takich samych przekrojów jak i zachowując łączenia ciesielskie (wpusty i czopy).

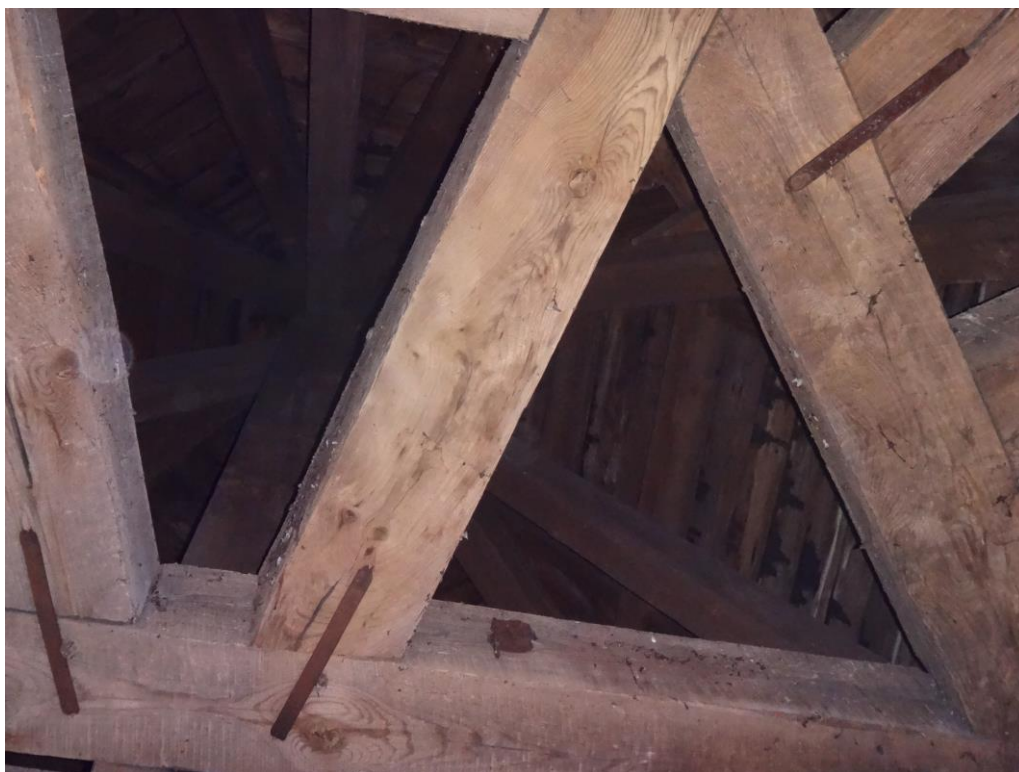
Fot. 49 – Konstrukcja hełmu – widoczne ślady zawilgoceń na deskowaniu przekrycia.
