PROJEKT BUDOWLANY

REMONT BUDYNKU KOŚCIOŁA PARAFIALNEGO p.w. NMP NIEPOKALANIE POCZĘTEJ W SIERAKOWIE OBEJMUJĄCY WYMIANĘ POKRYCIA DACHOWEGO, RENOWACJĘ DREWNIANEJ KONSTRUKCJI DACHOWEJ ORAZ ZABIEGI INTERWENCYJNE W OBRĘBIE TYNKÓW ELEWACYJNYCH

(obiekt wpisany do rejestru zabytków pod nr 2498/A)

Poznań, czerwiec 2019r.

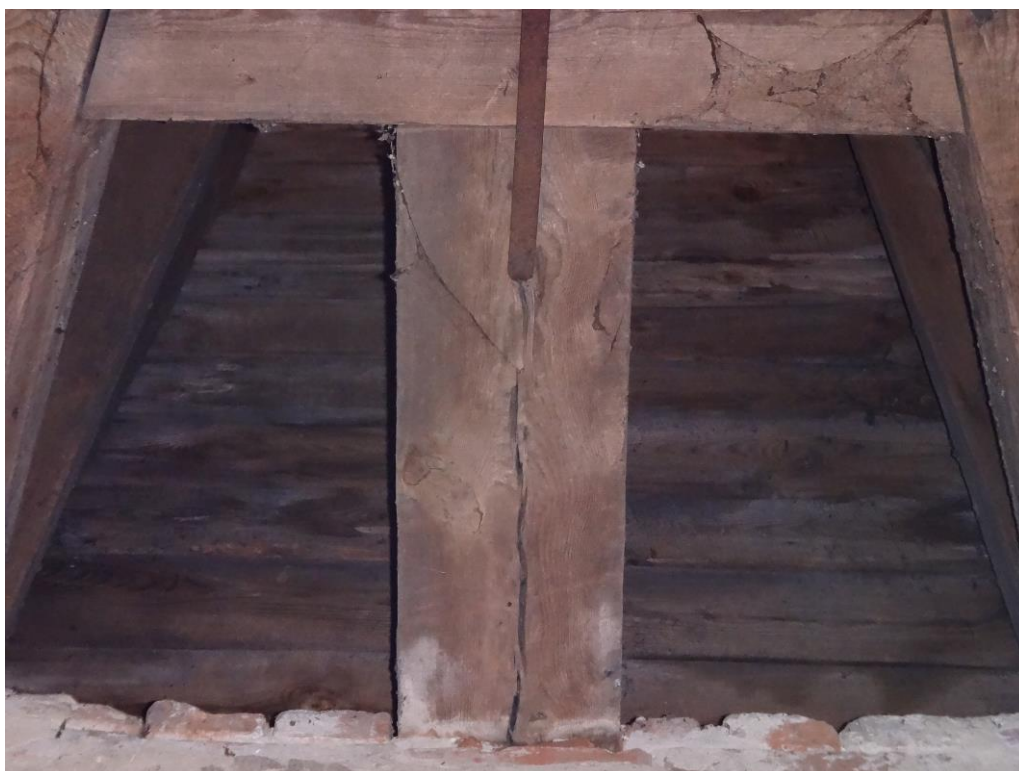
Fot. 50 – Ślady zawilgoceń i zbutwień drewna stanowiącego deskowanie hełmu, świadczące o nieszczelnościach w przekryciu wykonanym z blachy tytan-cynk.
